# Drift- og vedligeholdelsesplan

SAGSNAVN: Andelsboligforeningen Centrum-Told

| Besigtiget | 28-08-2019 | Kunde | Andelsboligforeningen<br>Centrum-Toldboden |

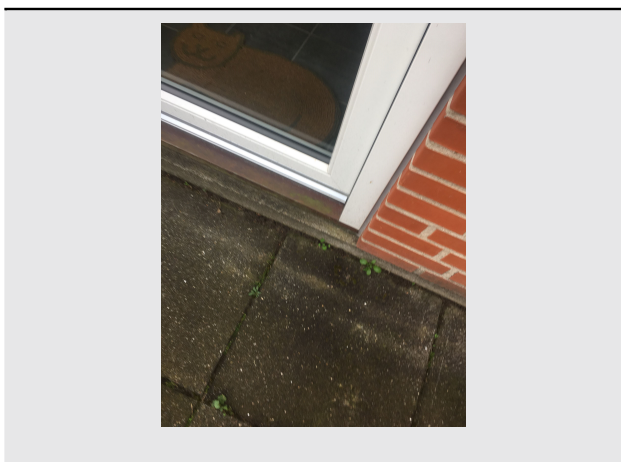
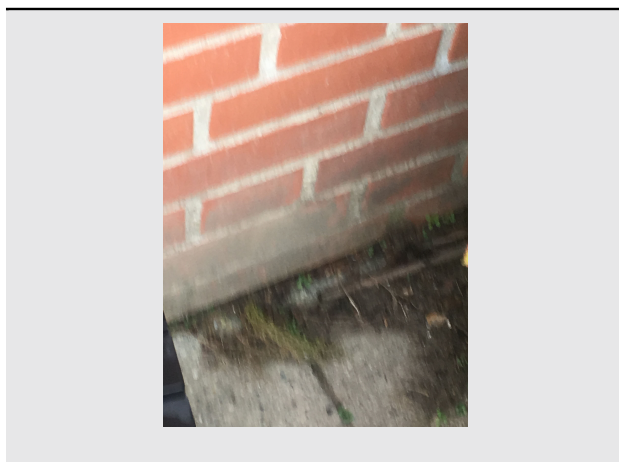
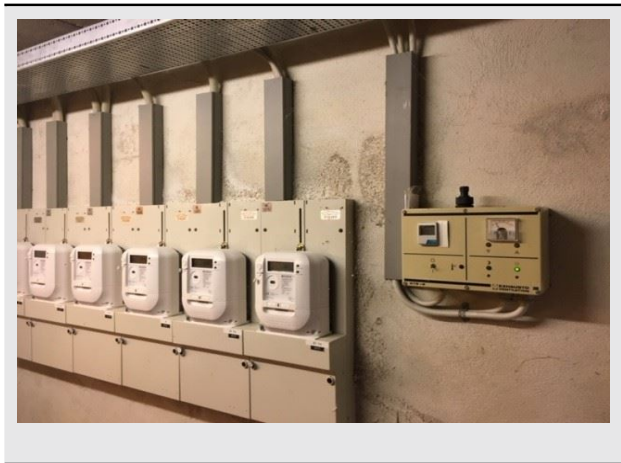
| Tilstandsvurdering | | | Kategori |
|---|---|--|---|
| Bygningerne rundt | Sokkelpuds og sokkelfremspring fremstår pænt, dog med flere steder med manglende fastand til terræn, hvilket har resulteret i opfugtning af murværk. | | Middel |
| Kældervæg i bygning ved 26 D | Der er fugtgennemtrængning i kældervægge.<br>Der er fugtgennemtrængning i kældervægge samt løst og afskallet puds. Årsag bør undersøges nærmere. | | |
| Flere steder bygningerne rundt | Sokkelhøjden fra overside belægninger og underkant af murværk er mindre end de anbefalede 15 cm. Forholdet har givet opfugtet murværk, og der vurderes at være risiko for følgeskader på sigt. | | |

| Kældervæg i bygning ved 26 D | Det er ikke muligt at komme med en konkret løsning på denne opgave, før årsag er klarlagt. Det anbefales derfor at kontakte en elektriker for at få lavet et gennemsyn på installationerne, og at en murer og maler kigger på opgaven for en holdbar løsning. |
| Flere steder bygningerne rundt | Sænkning af belægning i de berørte områder, eller fjernelse den inderste belægnings sten og sænkning af terræn og derefter fyldes med ral eller granit. Denne opgave kunne man med fordel udføre på en arbejdsdag, og dermed spare den del penge. |

| Opgaver | Prioritet | Interval | Prisoverslag |
|---|---|---|---|
| Sænkning af belægning. | P2 | 1 gang | 12.500 |
| Udbedring og stopning af fugtgennemtrængning og eftersyn af elinstallation | P2 | 1 gang | 10.000 |

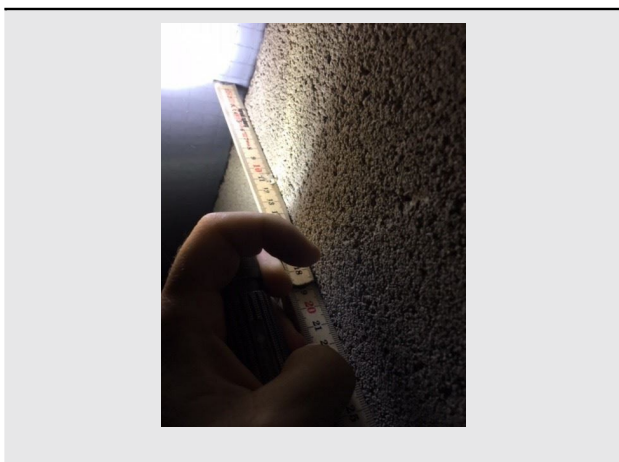
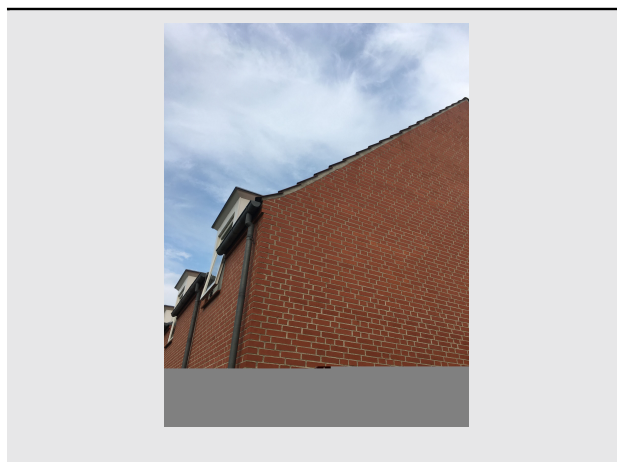
| Bygningsdel | Bygning, konstruktion, tagkonstruktion | Klassifikation: bk.tak | |
|---|---|---|---|
| Bygningerne rundt | Tagrender er udført i zink og fremstår tætte og pæne. | | Middel |
| Bygning 46 B og 26 D | Der er risikoen for brandspredning mellem de sammenbyggede boliger.- Brandsikring henover lejlighedsskellet er ikke udført korrekt. | | |
| | Der er risiko for brandspredning. | | |

| Bygningsdel | Bygning, konstruktion, tagkonstruktion | Klassifikation: bk.tak | |
|---|---|---|---|
| Bygning 46 B og 26 D | Det lodrette lejlighedsskel eftergås til tætsluttende forbindelse mod tagdækning. | | |
| Bygningerne rundt | Løbende inspektion og rensning af tagrender og tagnedløb for bladfyld o.lign. for forlængelse af levetid, samt for at undgå overløb, og deraf vand- og fugtskader på tilstødende konstruktioner. Samtidig efterses der for brud og utætheder på tagrender og tagnedløb, med sum til mindre udbedringsarbejder. Foreningen har tidligere selv udført denne opgave fra stige, men dette er ikke en mulighed på bygning 47D. Der gøres opmærksom på at lift kan spares de år hvor man algebehandler tage, da man kan udføre denne opgave samtidig. | | |
| Opretnig af det lodrette lejlighedsskel | P2 | 1 gang | 4.500 |
| Kontrolsyn af tagrender og tagnedløb fra lift, samt rensning af tagrender | P2 | Hvert 1. år | 4.800 |

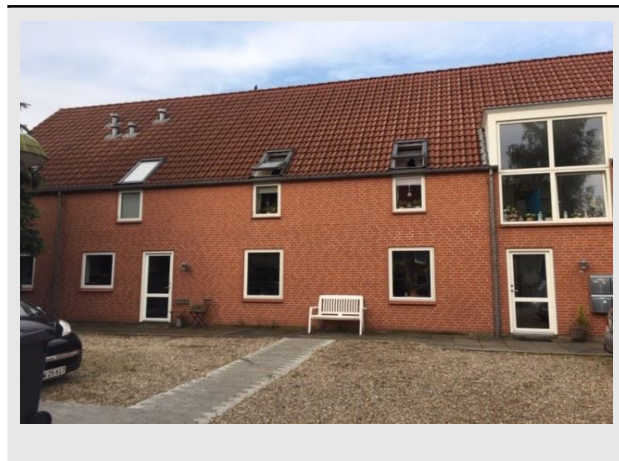
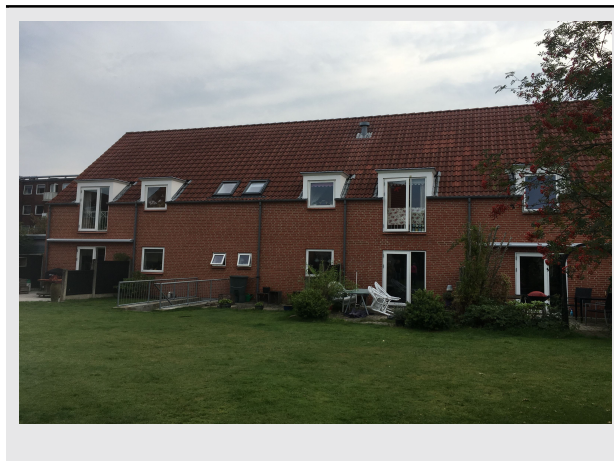
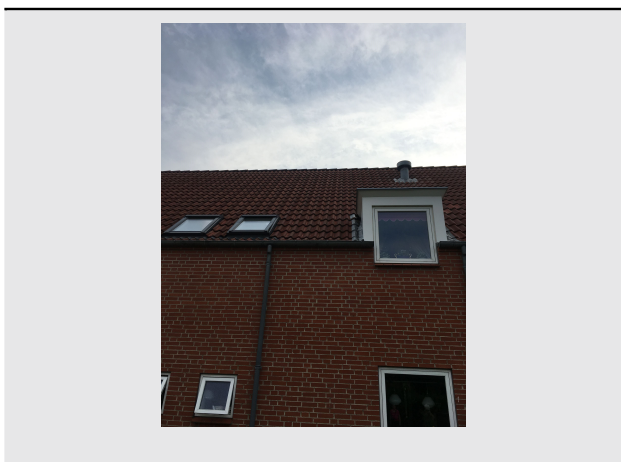
| Bygningsdel | Bygning, konstruktion, tagdækning | Klassifikation: bk.tad | |
|---|---|---|---|
| Bygningerne rundt | Betontagsten fremstår forholdsvis pænt med mindre algebegroede men vurderes generelt at være i god stand. Tagkonstruktionen i loftrum fremstår pænt uden nogen spor af op fugtning eller utætheder. Taget er besigtiget fra terræn. | Middel | |

| Bygningsdel | Bygning, konstruktion, tagdækning | Klassifikation: bk.tad | |
|---|---|---|---|
| Bygningerne rundt | Tagbelægningen algebehandles for at opretholde levetiden. Udføres i forlængelse af inspektion af tagbelægning, da lift er i brug. | | |
| Algebehandling af tagbelægning | P2 | Hvert 3. år | 4.100 |

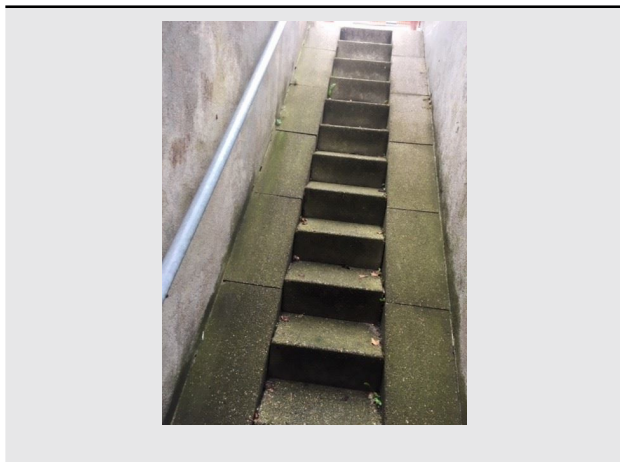
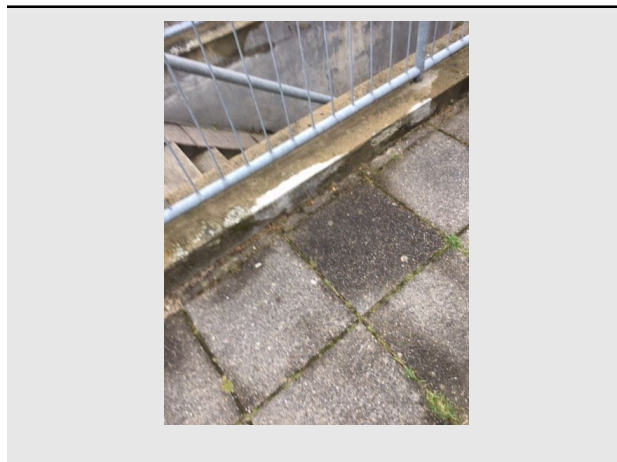
| Bygningsdel | Bygning, konstruktion, trappe | Klassifikation: bk.tra | |
|---|---|---|---|
| Bygning 47 B & 26 D | Trapper fremstår pæne, dog med mindre revner og afskalninger. | Middel | |
| | Trappe og vanger har revnedannelser og afskalninger i puds og beton. Årsagen vurderes hovedsageligt at være frostsprængninger. | | |

| Bygningsdel | Bygning, konstruktion, trappe | Klassifikation: bk.tra | |
|---|---|---|---|
| Bygning 47 B & 26 D | Løs beton, afskalninger og revner mm. afhugges til præcis begrænsning. Afrenset beton udkastes med mørtel KC 35/65/650, der afrettes og glattes med trækbræt og slutpudses med mørtel KC 50/50/700 til plan med den øvrige trappeoverflade. | | |
| Opretnig af udvendig trappe | P3 | 1 gang | 2.500 |

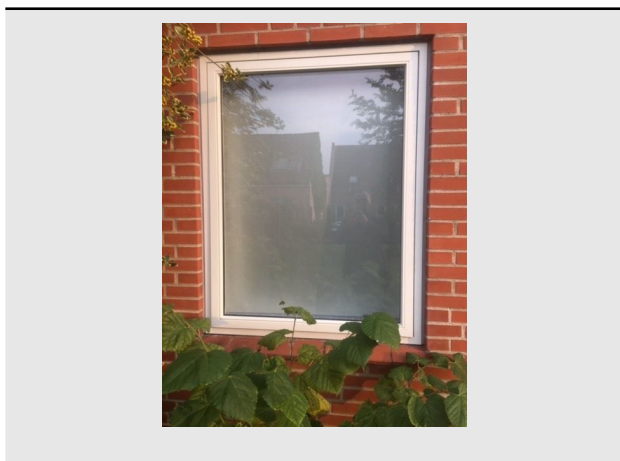
| Bygningsdel | Bygning, konstruktion, vindue | Klassifikation: bk.vin | |
|---|---|---|---|
| Bygningerne rundt | Vinduet og døre er i god stand. | | Over middel |

| Bygningsdel | Bygning, konstruktion, vindue | Klassifikation: bk.vin | |
|---|---|---|---|
| Bygningerne rundt | Vinduer og døre eftergås løbende i hængsler, hvor de justeres og smøres. Der ikke regnet med lift til denne opgave, da man med fordel kan få det udført sammen med algebehandling af tagene, og dermed kun leje liften den ene gang. | | |
| Løbende justering og smøring af vinduer | P2 | Hvert 3. år | 4.150 |

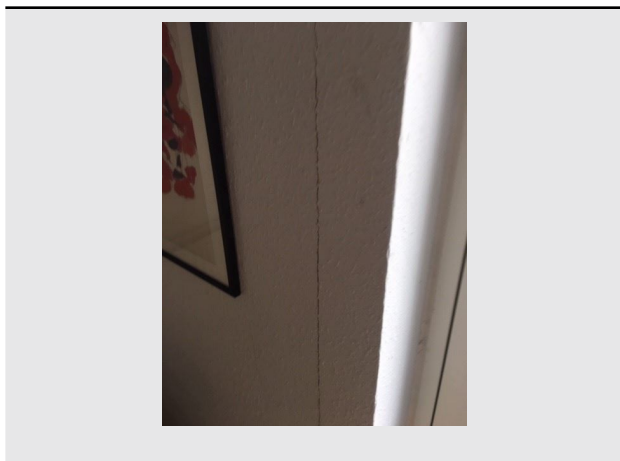
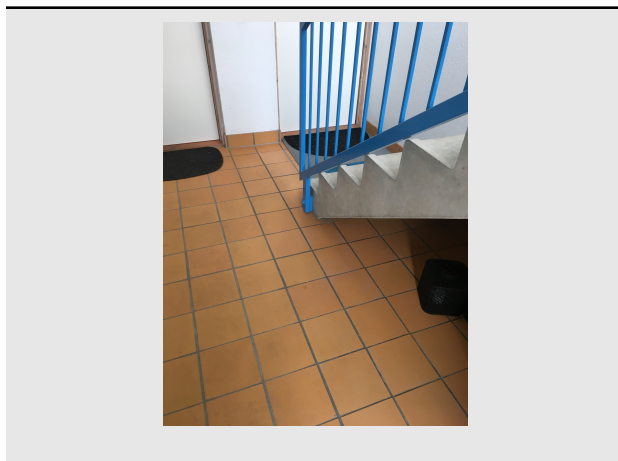
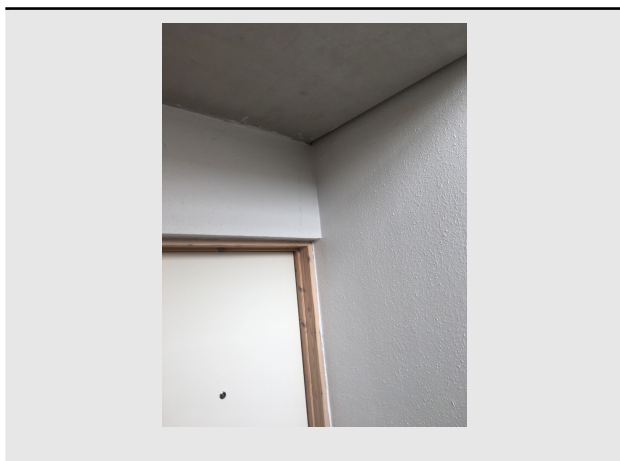
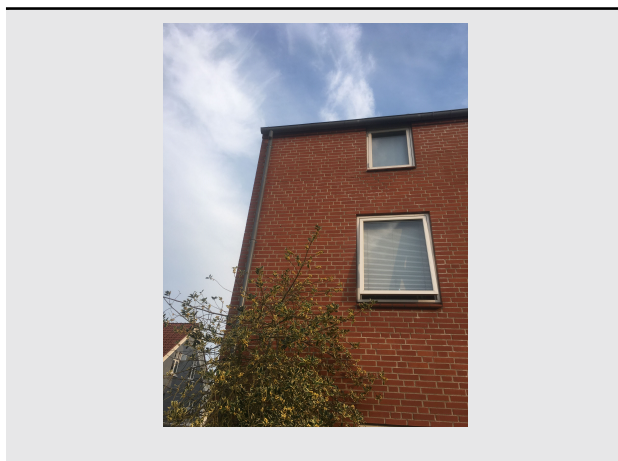
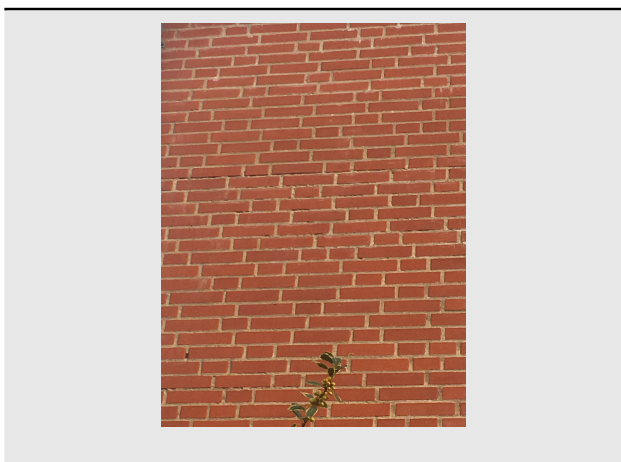
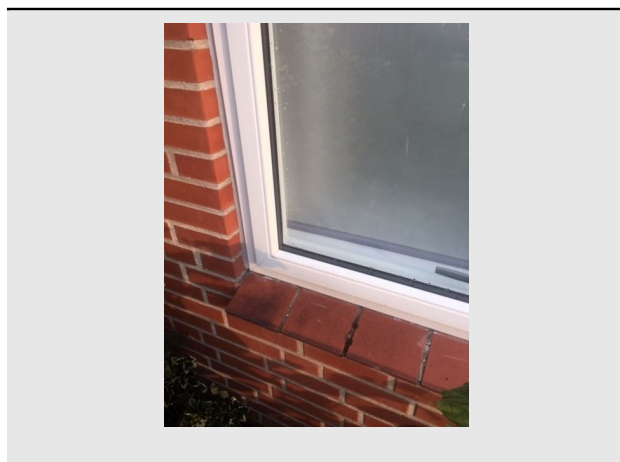
| Tilstandsvurdering | | Kategori |
|---|---|---|
| Bygningerne rundt | Murværk fremstår i god stand, med enkelte mindre revner samt porøse fuger. Hvilket er normalt for bygninger af denne alder. | Middel |
| Trappeopgang ved 26 D og 47 D | Trappeopgang ved 26 D fremstår pænt og vedligeholdt. | |
| Bygning 47D mod sydvest | Enkelte sålbænke er med flere defekte fuger og skader, disse bør udskiftes for at undgå skade på underliggende murværk.<br><br>Der er defekte fuger i sålbænke. Skaden er af et sådant omfang, at yderligere skadesudvikling må forventes. | |
| Trappe opgang ved dør mod øst | Der er revne i element samling.<br><br>Mindre revne i væg, uden betydning for bygningen stabilitet. | |
| 47 D mod syd-vest | Der er mindre område med porøse, nedbrudte, udfaldne og svage studs-fuger. Der er risiko for fugtindtrængning og dermed følgeskader på andre bygningsdele. Skaden er af mindre omfang skal laves fra stillads eller lift. | |

| Bygning 47D mod sydvest | Fuger og klinker udskiftes. |
| Trappe opgang ved dør mod øst | Revnen kradses op til en Vformet fuge i min. 3 cm dybde. Fugebredden ved overfladen bør være 1-1,5 cm. Brug fx mejsel eller lægtehammer. Gennemgående revner kradses op. Fugen renses for støv med støvsuger, hvorefter den kastes eller spules med vand. Den våde fuge fyldes med Reparationslim, hvorefter den hviler, til den er afbundet. Efterfølgende afsluttes der med malerarbejde. |
| | Overfladen afvaskes, afrenses for løs maling og klargøres, pletmales med plastgrunder, pletspar-tles, pletmales med plastvægmaling, og stryges to gange med plastvægmaling, som MBK V |

| Trappeopgang ved 26 D og 47 D | 2021D1, funktionsklasse II, velegnet til vægge i tørre rum, fx korridor og opholdsrum, med middel æstetiske og middel funktionelle krav. |
| 47 D mod syd-vest | Fuger udfræses til ca. 15 mm dybde. Efter rengøring og vanding efterfyldes der med mørtel i styrke og farve som oprindelig fuger. Revner afhugges til præcis begrænsning og fast underlag. Efter rengøring og vanding efterfyldes der med mørtel i styrke og farve som oprindelig fuger. Ved større revner kan det være nødvendigt at ilægge rustfast eller musetrapper i langfuger. Evt. skadede sten udskiftes, og nye sten indmures i samme type mørtel, som eksisterende. Man kan med fordel få udbedret denne skade samme tid som man algebehandler tage og laver smøring samt justering af vinduer og døre og dermed spare lidt på lift leje. |

| Opgaver | Prioritet | Interval | Prisoverslag |
|---|---|---|---|
| Udskiftning af defekte mørtelfuger | P2 | 1 gang | 15.800 |
| Udbedring af fuger i sålbænke | P2 | 1 gang | 2.500 |
| Udbedring af revne i væg ved trappeopgang | P3 | 1 gang | 5.000 |
| Maling af opgange | P4 | Hvert 5. år | 25.000 |

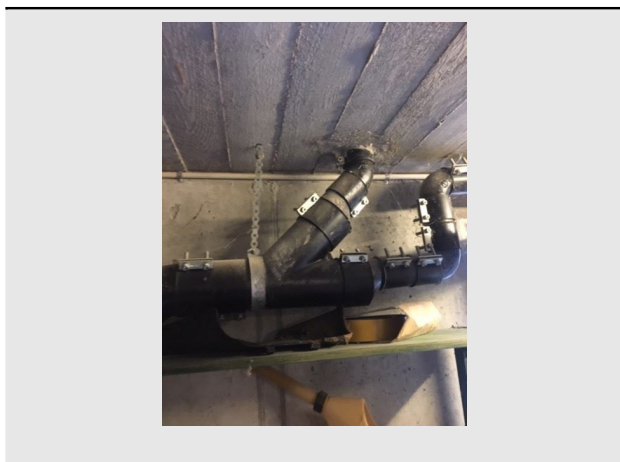
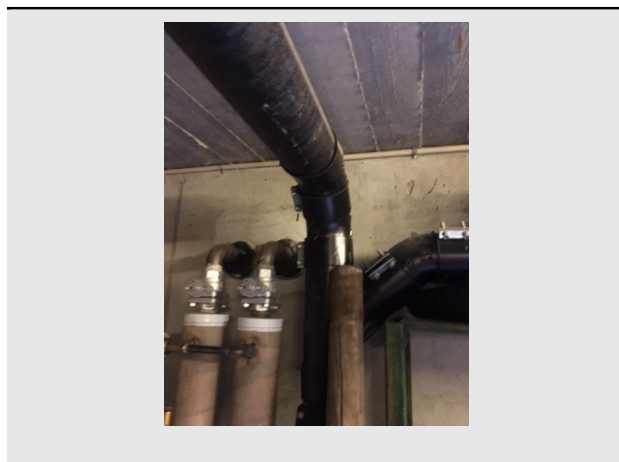
| Kælder | Faldstammer fremstår pæne og tætte. | | | Over middel |

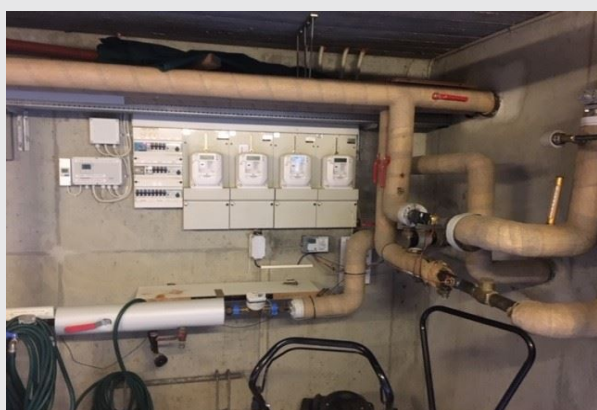
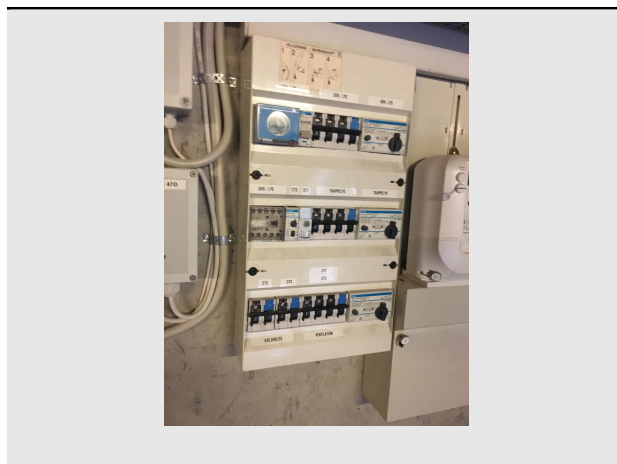
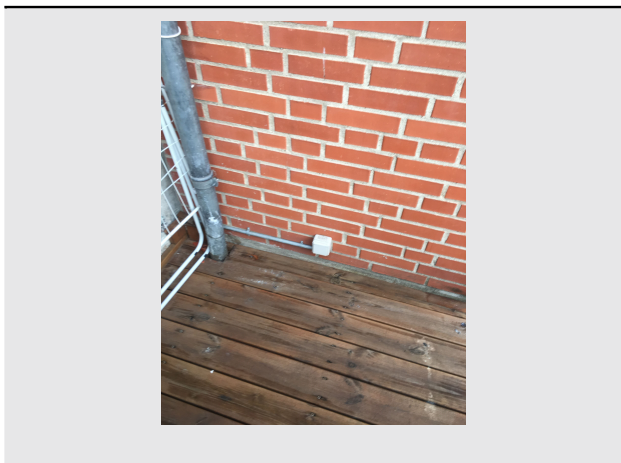
| Bygningsdel | Bygning, teknisk anlæg / installationer, elforsyning | Klassifikation: bt.elf | |
|---|---|---|---|
| I lejlighederne | El-tavlerne og installationer fremstår i god stand, og uden fejl og mangler. | | |

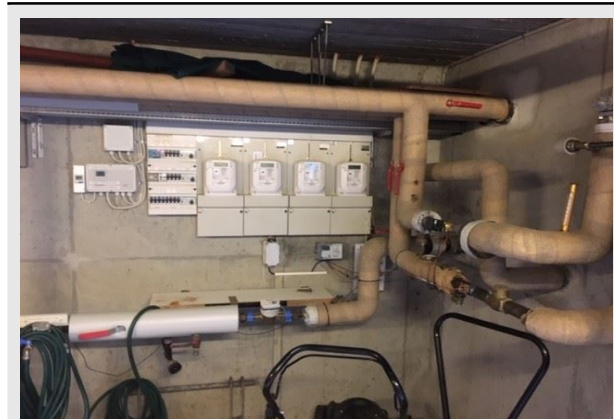
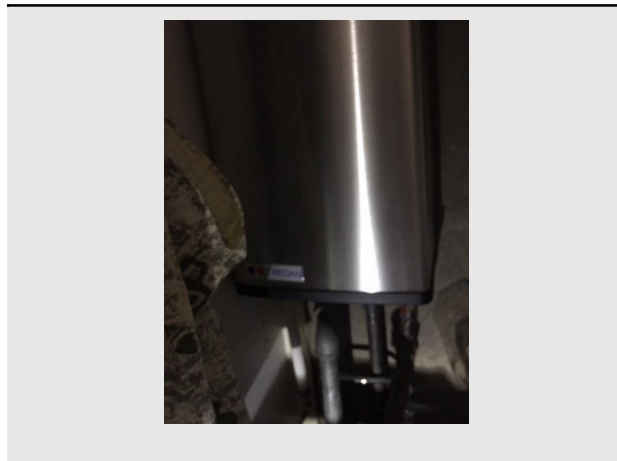
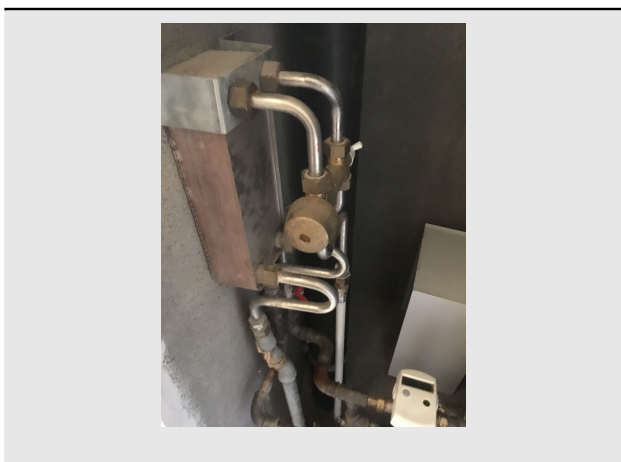
| Bygningsdel | Bygning, teknisk anlæg / installationer, varme | Klassifikation: bt.var | |
|---|---|---|---|
| Kælder | Bygningerne opvarmes med fjernvarme. Anlægget er udført med individuelle varmeveksler, hvor 4 stk. er blevet udskiftet til nye Redan veksler, da der har været lidt problemer med de gamle Redan veksler. Fjernvarmen er placeret i teknikrum i kælder og herfra fordelt rundt i de enkelte boliger. Bygningensvarme fordeles via radiatorer. Varmefordelingstør er vurderet udført som to-strengs anlæg. Anlægget fremstår pænt og vedligeholdt. Der gøres opmærksom på at der ikke er afsat penge til nye varmeveksler, da de gamle fungerer og intakt. | | Over middel |

| Bygningsdel | Bygning, teknisk anlæg / installationer, varme | Klassifikation: bt.var | |
|---|---|---|---|
| Kælder | Løbende service af varmeinstallationen, herunder med rensning og kontrol af komponenter samt afprøvning og justering af anlæg. | | |
| Service af varmeinstallation | P2 | Hvert 2. år | 5.000 |

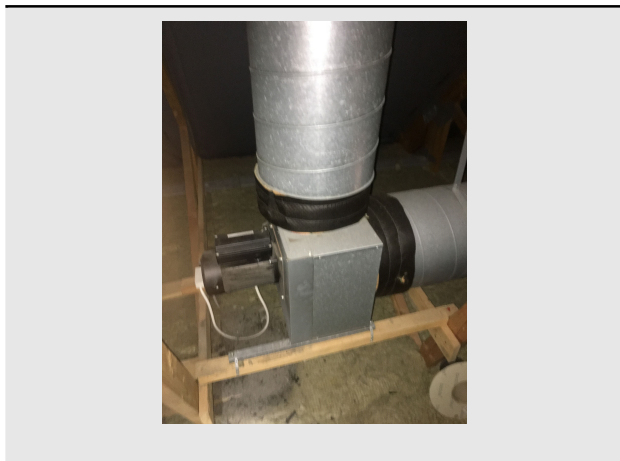
| Bygning 26 D i loftrum | Anlæg fremstår intakt. | | Over middel |

| Bygning 26 D i loftrum | Løbende service og skift af filtre. | | |
| Kontrol og justering af anlæggets funktion, samt skift af filtre | P2 | Hvert 1. år | 1.500 |

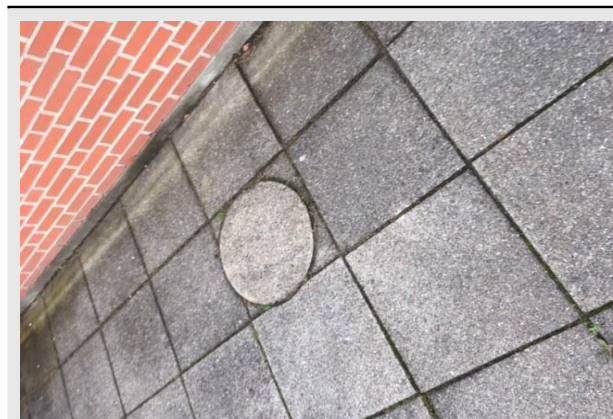
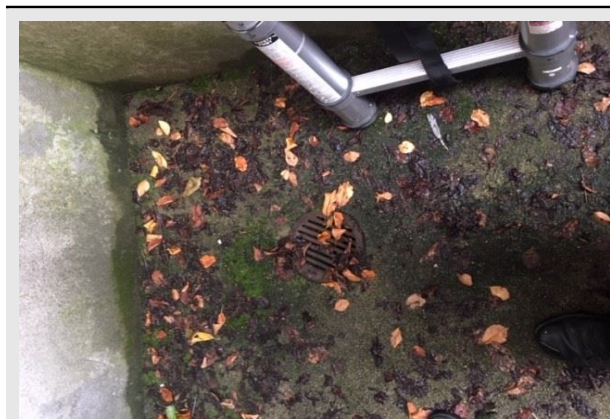
| Bygningsdel | Terræn, teknisk anlæg / installationer, afløb, brønd | Klassifikation: tt.afl.brø | |
|---|---|---|---|
| Bygningerne rundt | Brønde og dæksler fremstår pæne, og renses. | | Over middel |

| Bygningsdel | Terræn, teknisk anlæg / installationer, afløb, brønd | Klassifikation: tt.afl.brø | |
|---|---|---|---|
| Bygningerne rundt | Brønde oprenses løbende for sedimenter og bladresten m.v., således at brønde ikke tilstoppes. | | |
| Oprensning af brønde | P2 | Hvert 2. år | 1.500 |
